Zustandsanalyse und Sanierungskonzept

23064: Ruggenbühlstrasse 10, 9548 Matzingen

Auftraggeber	Gemeinde Matzingen Altholzstrasse 7 9548 Matzingen
VerfasserIn	3- Plan Haustechnik AG Simone Zauner / Christoph Bollinger Albert-Einstein-Strasse 15 8404 Winterthur
Datum	19.12.2023
Version	0
Geprüft/Freigegeben	chb

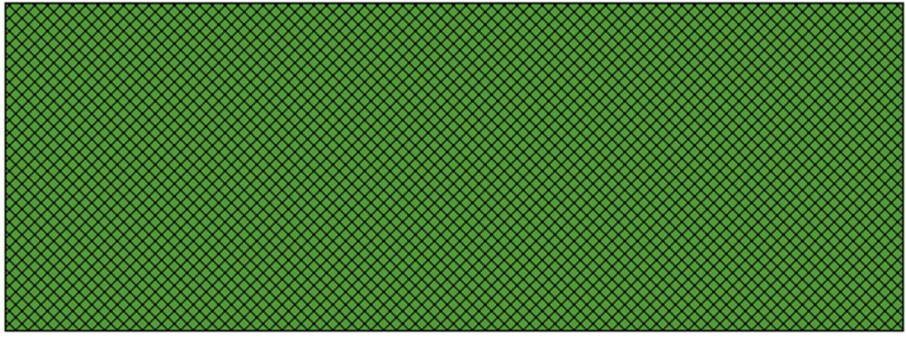
Bauteil Nr. 2 Wand gegen Erdreich	
Beschrieb IST- Zustand	Visualisierung IST- Zustand
<p>Annahme:</p> <ul style="list-style-type: none"> - 28 cm Beton armiert- - Feuchtigkeitssperre <p>U-Wert: 2.3 W/m²K</p>	<p><u>Innen</u> <u>Aussen</u></p>

Zustand	C
Die Wand gegen Erdreich ist ungedämmt. Eine nachträgliche Dämmung ist mit hohem Aufwand und hohen Kosten verbunden. Weswegen eine nachträgliche Dämmung nur bedingt empfehlenswert ist.

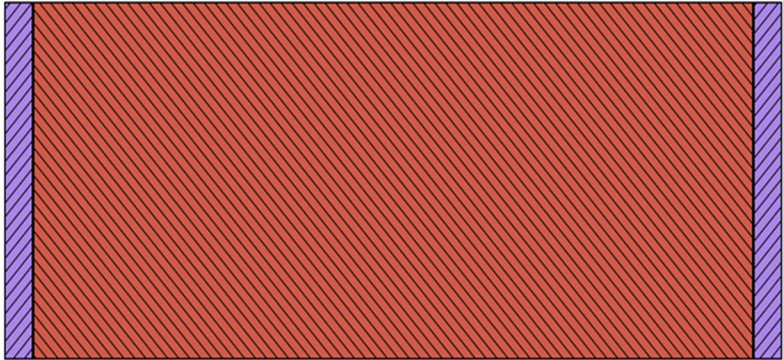
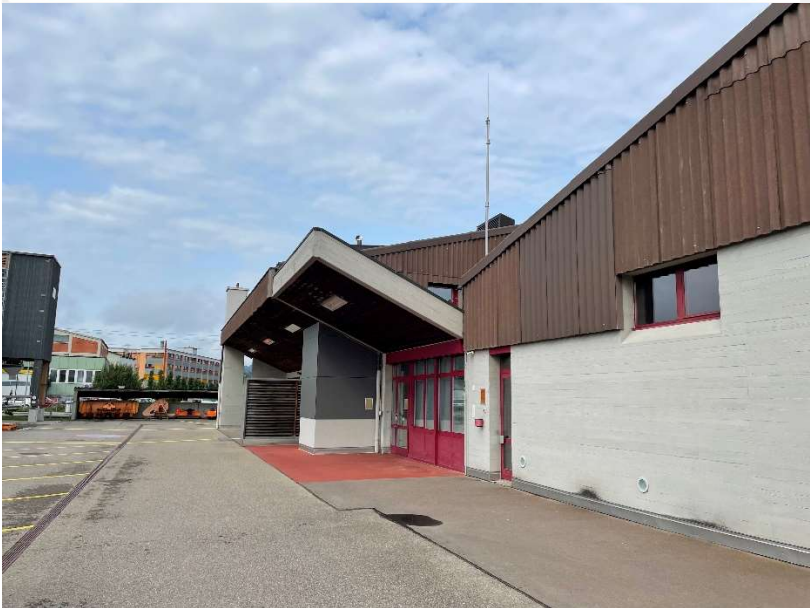
Bauteil Nr. 3 Wand gegen Aussenklima	
<p>Beschrieb IST- Zustand</p>	<p>Visualisierung IST- Zustand</p>
<p>Annahme:</p> <ul style="list-style-type: none"> - Innenputz - 25 cm Backstein - Aussenputzputz <p>U-Wert: 1.1 W/m²K</p>	<div style="display: flex; justify-content: space-between; font-size: small;"> <u>Innen</u> <u>Aussen</u> </div>

Auf die ungedämmte Backsteinfassade kann eine Steinwolledämmung oder eine andere Art von Isolation angebracht werden, um die Wärmeverluste über die Fassade zu verringern.

Einem Teil der Fassade ist mit Faserzementplatten als Vorsatzschale bedeckt. (Asbestgefahr!)

Zustand	C
Beschrieb sanierter Zustand	Visualisierung sanierter Zustand
<p>Annahme:</p> <ul style="list-style-type: none"> - Innenputz - 25 cm Backstein - Aussenputz - Steinwolle 14 cm - hinterlüftete Ebene - Fassadenbekleidung <p>U-Wert: 0.2 W/m²K</p>	<div style="display: flex; justify-content: space-between; font-size: small;"> <u>Innen</u> <u>Aussen</u> </div>

Kosten Sanierungsmassnahmen: Fläche 459 m² á 320 Fr./m² - 147'000 Fr.

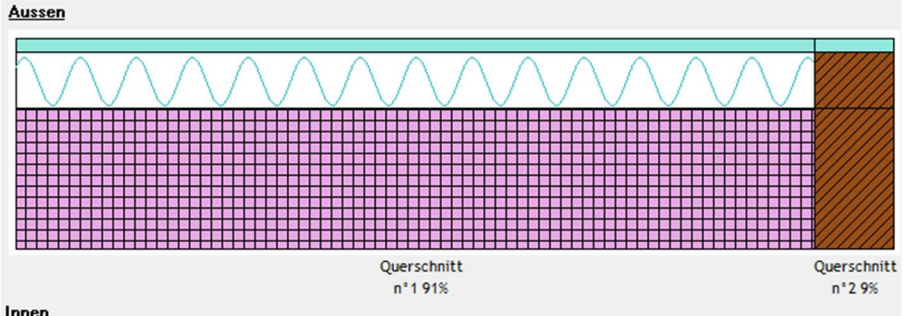
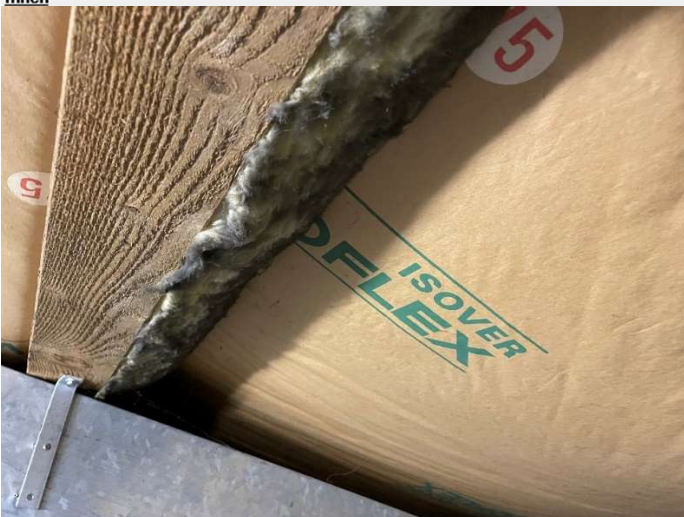
Bauteil Nr. 4	Steildach
<p>Beschrieb IST- Zustand</p> <p>Annahme:</p> <ul style="list-style-type: none"> - Glaswolle 5 cm - Luftschicht 2 cm - Wellblech 0.5 cm <p>U-Wert: 0.7 W/m²K</p>	<p>Visualisierung IST- Zustand</p>

<p>Zustand</p>	<p>C</p>
<p>Beschrieb sanierter Zustand</p> <ul style="list-style-type: none"> - Blech/Dachziegel - Luftschicht/Lattung 4 cm - Dämmung Steinwolle 20 cm - Dampfbremse <p>U-Wert: 0.2 W/m²K</p>	<p>Visualisierung sanierter Zustand</p>

<p>Kosten Sanierungsmassnahmen: Fläche 582 m² á 350 Fr./m² - 203'700 Fr.</p>	
<p>Das bestehende Dach ist geringfügig mit 5 cm Glaswolle gedämmt. Die Faserzementplatten im Steildachbereich wurden wahrscheinlich im Laufe der Jahre ersetzt. Um das Dach energetisch zu optimieren, empfiehlt sich ein neuer Dachaufbau mit Zwischen- und Aufsparrendämmung.</p>

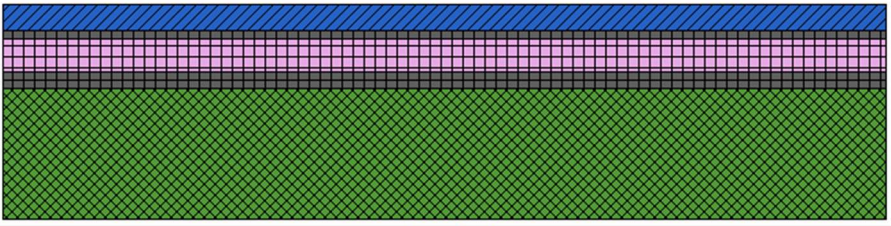
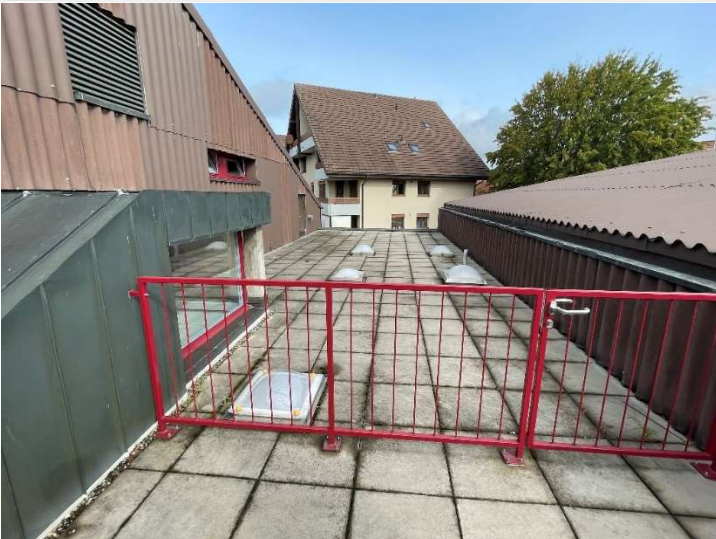
Bauteil Nr.	5	Flachdach
Beschrieb IST- Zustand	Visualisierung IST- Zustand	
<p>Annahme:</p> <ul style="list-style-type: none"> - Gehbelag 3 cm - Sand/Kies 3 cm - Dachvlies 1 cm - Dämmung 5 cm - Beton 20 cm <p>U-Wert: 0.5 W/m²K</p>	<p>Aussen</p>

Zustand	C	
Beschrieb sanierter Zustand	Visualisierung sanierter Zustand	
<ul style="list-style-type: none"> - Gehbelag 3 cm - Sand Kies 2 cm - Bauzeitabdeckung - EPS 16 cm - Dampfbremse 0.05 cm - Beton 20 cm <p>U-Wert: 0.19 W/m²K</p>	<p>Aussen</p>

<p>Innen</p>	
<p>Kosten Sanierungsmassnahmen: Fläche 88 m² á 250 Fr./m² - 22'000 Fr.</p>		
<p>Das bestehende Dach ist mit 5 cm Dämmung gedämmt. Um das bestehende Flachdach energetisch zu optimieren, muss der bestehende Aufbau bis auf die Betonschicht entfernt werden. Das Dach kann</p>

beispielsweise mit 16 cm EPS-Dämmung isoliert werden. Damit kann ein U-Wert von ca. 0.19 W/m²K erreicht werden.

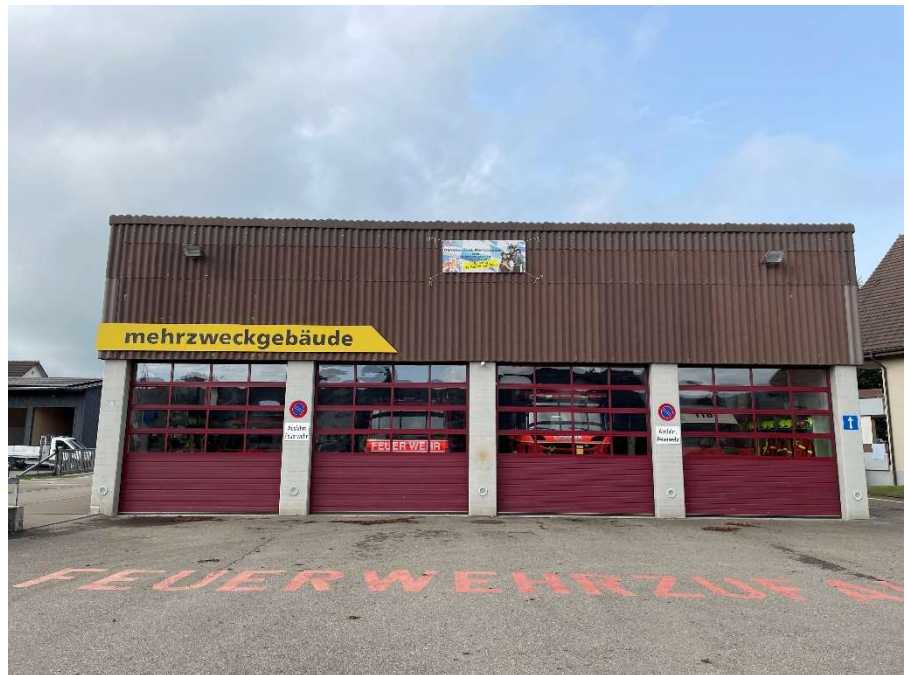
Bauteil Nr. **7** Tore Feuerwehr

U-Wert: 3 W/m²K

Zustand B-C

Die derzeit verbauten Feuerwehrtore befinden sich in einem guten Zustand und müssen nicht dringend getauscht werden. Für eine energetische Optimierung sollten die bestehenden Tore ersetzt werden. Die neuen Tore dürfen einen U-Wert 1.7 W/m²K nicht überschreiten.

Kosten Sanierungsmassnahmen: 52 m² Fläche – 28'000 Fr.

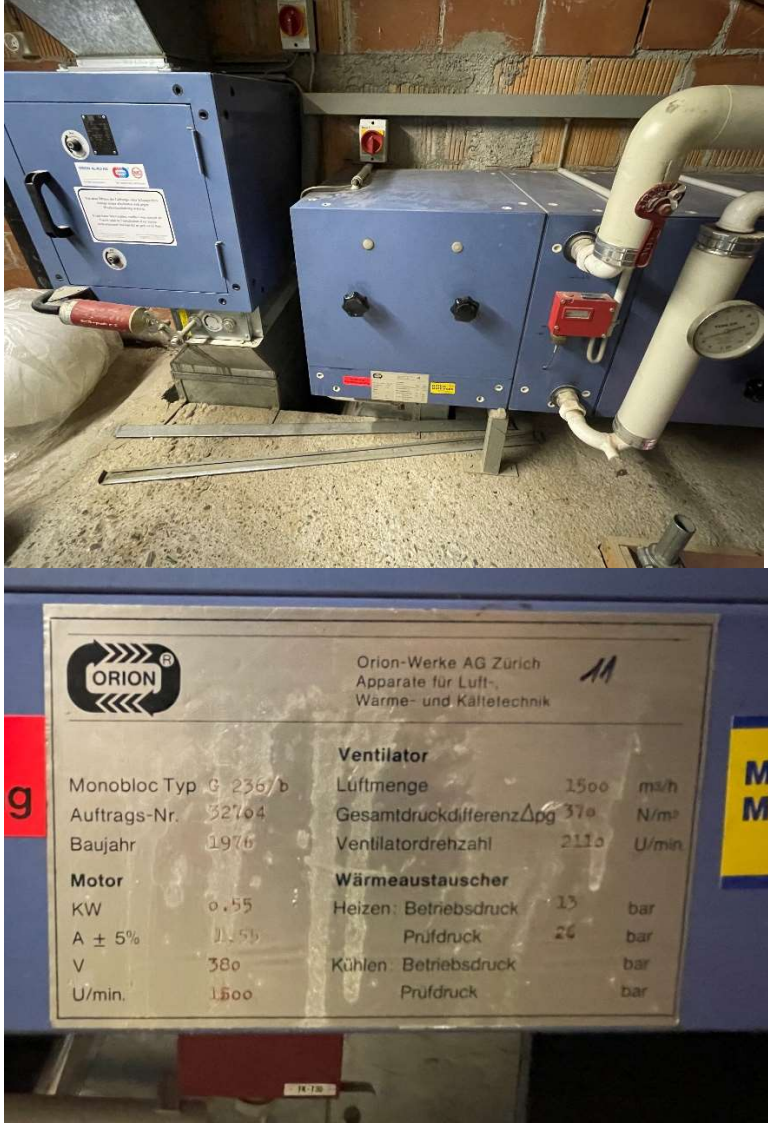
Bauteil Nr. 9	Lüftungsanlage Versammlungssaal/Küchen																																								
Beschrieb IST- Zustand	Visualisierung IST- Zustand																																								
<p>Der Mehrzwecksaal im Obergeschoss und die dazugehörige Küche wird mit einer Zu- und Abluftanlage belüftet. (ohne Wärmerückgewinnung) Die Küche im Erdgeschoss ist lediglich mit einer Abluftanlage ausgestattet. Es existiert ebenfalls eine kleinere Anlage für die WC-Abluft. Die Lüftungsgeräte befinden sich im Estrich des Gebäudes.</p> <p>Die Lüftungsgeräte sind allesamt 47 Jahre alt und haben somit ihr Lebensende erreicht. Es empfiehlt sich ein Tausch der Geräte durch moderne energieeffiziente Geräte mit Wärmerückgewinnung. Das Heizregister ist mit alten Pumpen ausgestattet. Es empfiehlt sich der Tausch der bestehenden Pumpen, da diese einen hohen Energieverbrauch haben.</p> <p>Baujahr: 1976</p> <p>Zustand: C-D</p>

ORION		Orion-Werke AG Zürich Apparate für Luft-, Wärme- und Kältetechnik		Ventilator				Monobloc Typ	G 236/b	Luftmenge	1500 m ³ /h	Auftrags-Nr.	32704	Gesamtdruckdifferenz Δp_g	370 N/m ²	Baujahr	1976	Ventilator-drehzahl	2110 U/min	Motor		Wärmeaustauscher		KW	0.55	Heizen: Betriebsdruck	15 bar	A \pm 5%	1.55	Prüfdruck	26 bar	V	380	Kühlen: Betriebsdruck	bar	U/min.	1500	Prüfdruck	bar
ORION		Orion-Werke AG Zürich Apparate für Luft-, Wärme- und Kältetechnik																																							
Ventilator																																									
Monobloc Typ	G 236/b	Luftmenge	1500 m ³ /h																																						
Auftrags-Nr.	32704	Gesamtdruckdifferenz Δp_g	370 N/m ²																																						
Baujahr	1976	Ventilator-drehzahl	2110 U/min																																						
Motor		Wärmeaustauscher																																							
KW	0.55	Heizen: Betriebsdruck	15 bar																																						
A \pm 5%	1.55	Prüfdruck	26 bar																																						
V	380	Kühlen: Betriebsdruck	bar																																						
U/min.	1500	Prüfdruck	bar																																						
<p>Totalersatz Lüftungsanlagen mit Wärmerückgewinnung: 188'000 Fr.</p>

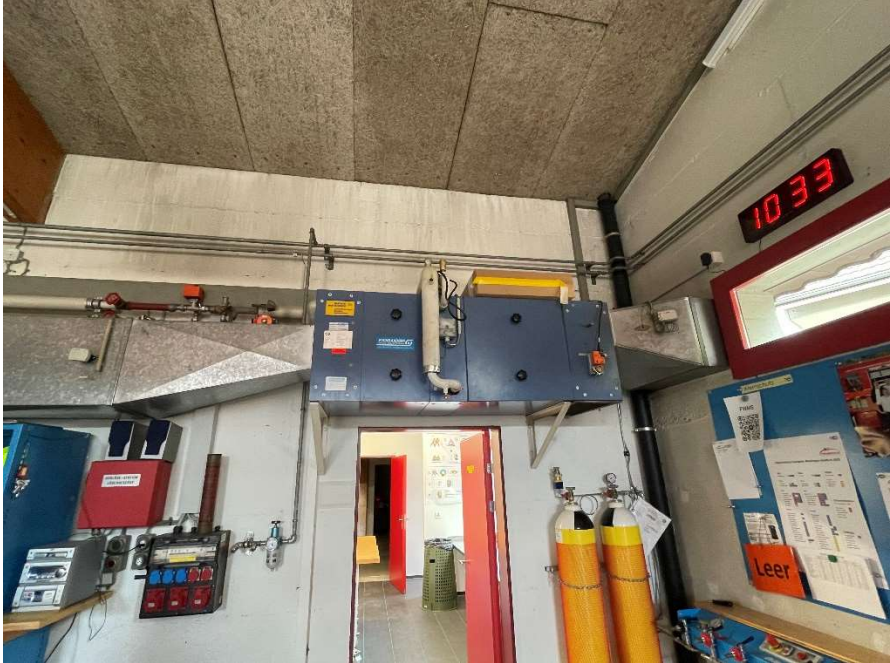
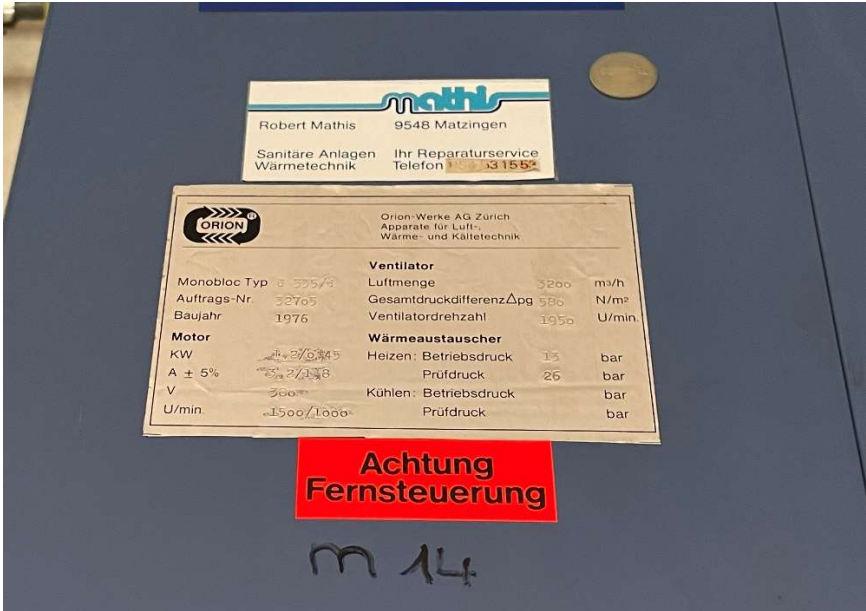
Bauteil Nr. 10	Lüftungsanlage Feuerwehr
Beschrieb IST- Zustand	Visualisierung IST- Zustand
<p>Der Feuerwehrteil des Mehrzweckgebäudes ist mit einer Zuluftanlage ausgestattet. Die Abluft wird über Öffnungen in der Fassade gewährleistet. Über das Lüftungsgerät wird die Einstellhalle beheizt.</p> <p>Die Lüftungsgerät ist 47 Jahre alt und hat somit sein Lebensende erreicht. Es empfiehlt sich ein Tausch des Gerätes durch ein modernes energieeffizientes Gerät mit Wärmerückgewinnung.</p> <p>Baujahr: 1976</p> <p>Zustand: C-D</p>

<p>Achtung Fernsteuerung</p> <p>m 14</p>
<p>Totalersatz Lüftungsanlagen mit Wärmerückgewinnung: 128'000 Fr.</p>

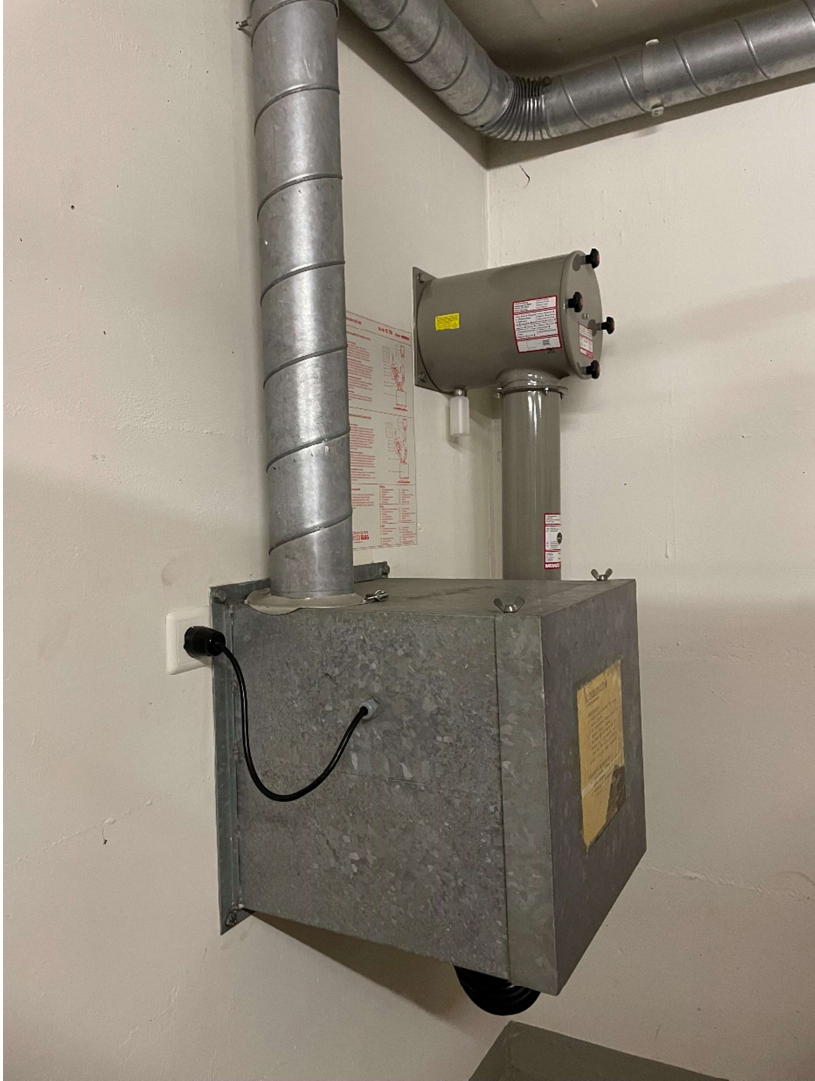
Bauteil Nr. 11	Lüftungsanlage Schafsäle Zivilschutzraum
Beschrieb IST- Zustand	Visualisierung IST- Zustand
<p>Die Schafsäle und der Lagerraum im Untergeschoss (Zivilschutzraum) sind mit dezentralen Abluftanlagen ausgestattet. Grundsätzlich können diese Anlagen so lange verwendet werden, wie es das Amt für Militär und Zivilschutz für gut empfindet. Die Anlagen werden regelmässig kontrolliert.</p> <p>Das Amt für Zivilschutz beabsichtigt die Geräte für Zivilschutz allesamt zu sanieren. Die Kosten dafür werden vom Kanton Thurgau übernommen.</p> <p>Baujahr: 1976</p> <p>Zustand: C</p>

Die Kosten für die Sanierung werden vom Kanton Thurgau übernommen

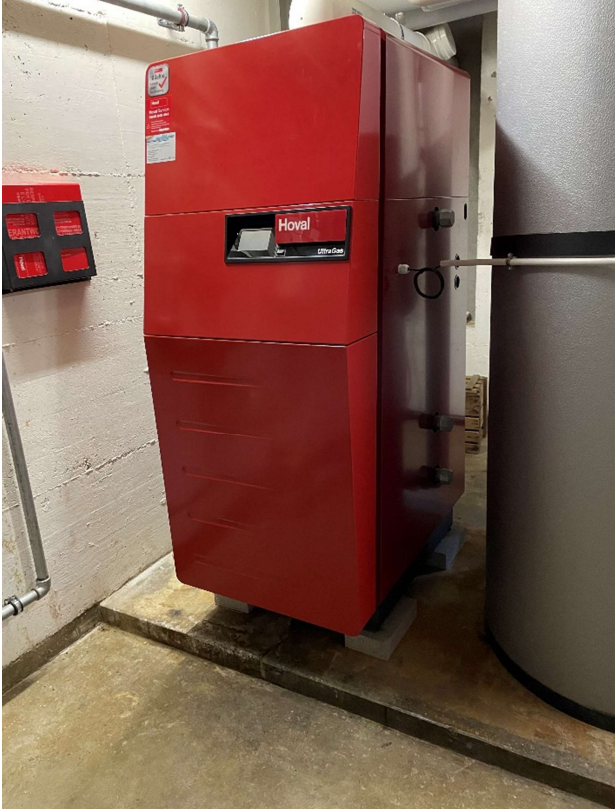
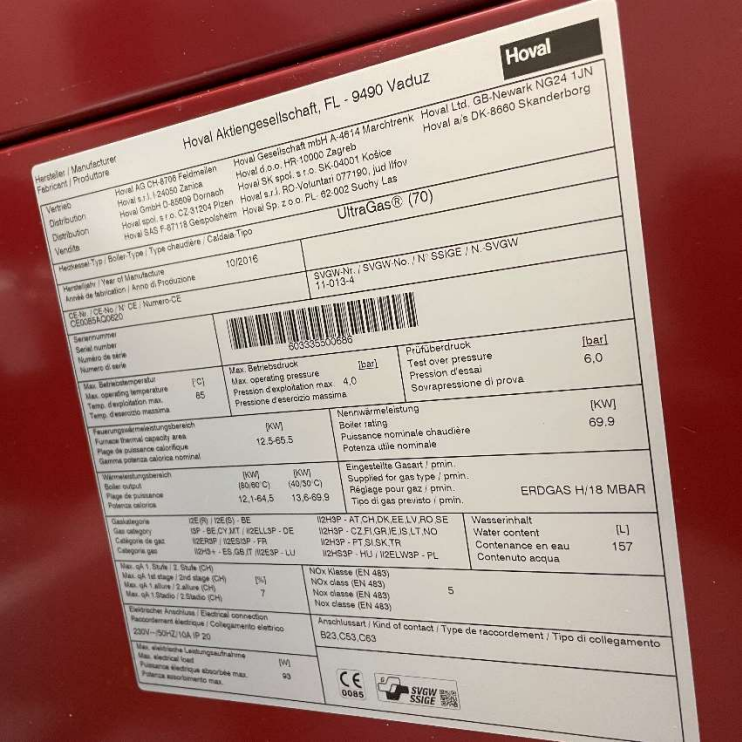
Bauteil Nr. 12	Hauptwärmeerzeuger
Beschrieb IST- Zustand	Visualisierung IST- Zustand
<p>Die Wärmeerzeugung besteht aus einem Gas-Brennwertkessel (70 kW) für Raumwärme und Warmwasser. Er befindet sich im Untergeschoss. Das Gerät stammt aus dem Jahr 2016 und ist somit noch weit von seinem Lebensende entfernt. Die wärmeführenden Verteilerleitungen sind gedämmt. Es empfiehlt sich nach der Sanierung der Gebäudehülle ein Tausch des Wärmeerzeugers durch eine erneuerbare Energiequelle. Der Minergie-Standard verlangt einen erneuerbaren Wärmeerzeuger. Der zeitlich begrenzte Weiterbetrieb der Anlage ist möglich, wenn 100 % Biogas bezogen wird.</p> <p>Baujahr: 2016</p> <p>Zustand: B</p>

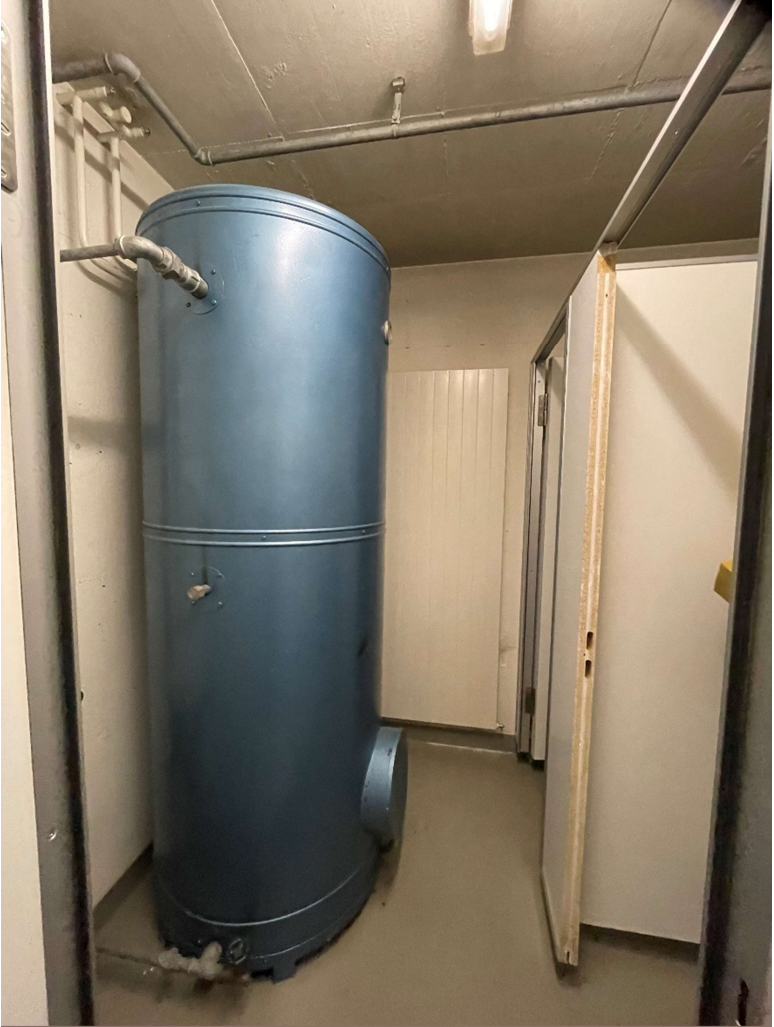
Bauteil Nr. 13	Warmwasserboiler Zivilschutzraum
Beschrieb IST- Zustand	Visualisierung IST- Zustand
<p>Im Zivilschutzraum im Untergeschoss befindet sich ein Elektrowasserboiler. Der Elektroboiler ist nicht gedämmt und sehr wahrscheinlich nicht in Benutzung. Der Elektrowasserboiler soll in Zukunft nicht mehr benutzt werden.</p> <p>Baujahr: 1976</p> <p>Zustand: C</p>

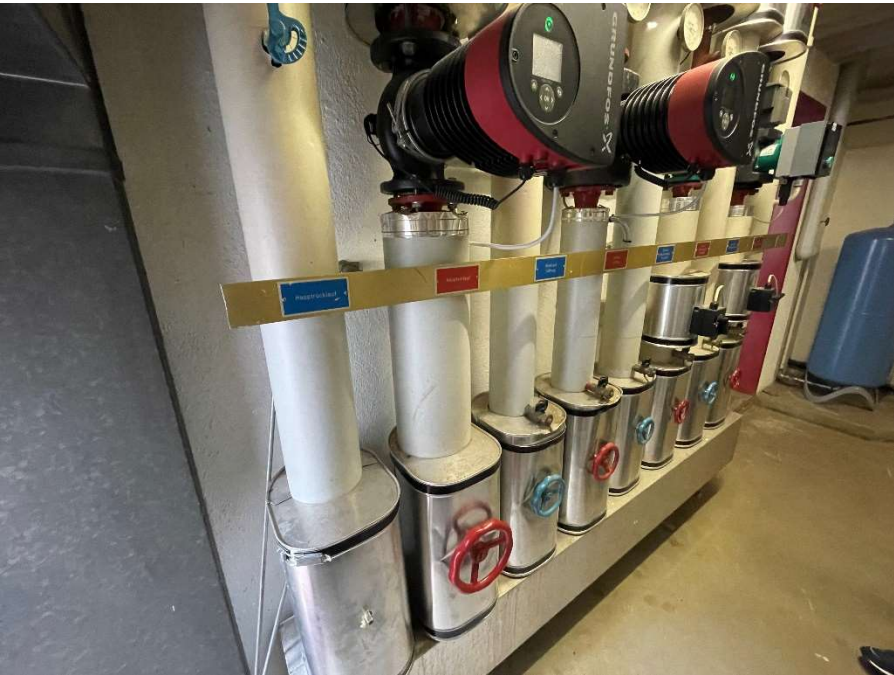
Bauteil Nr. 14	Hauptwärmeverteilung
Beschrieb IST- Zustand	Visualisierung IST- Zustand
<p>Die Verteilung verläuft entlang/in den Geschossdecken und Trennwänden. Die Verteilerleitungen sind grossteils ausreichend gedämmt. Freiliegende Winkel und Anschlüsse sollten bei Möglichkeit nachgedämmt werden, um unnötige Wärmeverluste zu verringern. Die Armaturen sollten hin und wieder auf ihre Gängigkeit und Dichtheit geprüft werden.</p> <p>Baujahr: 2016</p> <p>Zustand: B</p>

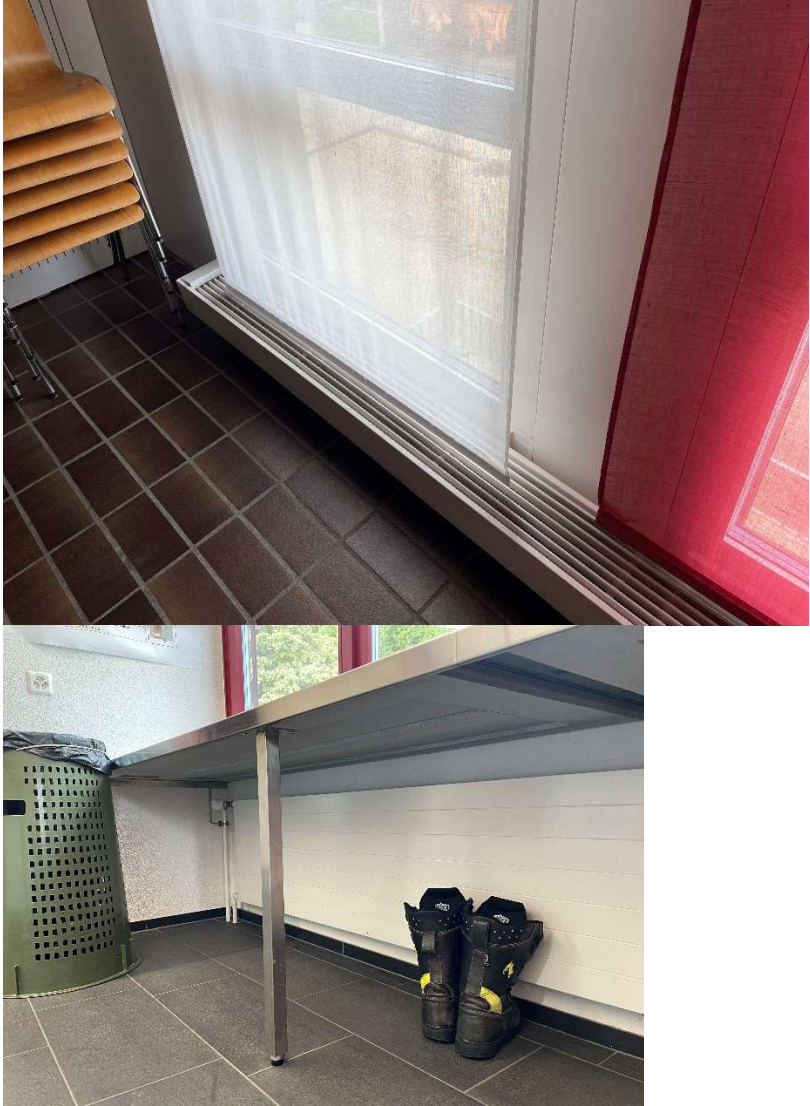
Bauteil Nr.	15	Wärmeabgabe
Beschrieb IST- Zustand	Visualisierung IST- Zustand	
<p>Die Wärmeverteilung erfolgt über Konvektoren und Radiatoren.</p> <p>Die Raumtemperatur wird über Thermostatköpfe und Handräder gesteuert.</p> <p>Es wird ebenfalls über die Lüftungsanlagen geheizt.</p> <p>Die Wärmeabgabe befindet sich in einem gebrauchstauglichen Zustand.</p> <p>Baujahr: bauzeitlich</p> <p>Zustand: B</p>

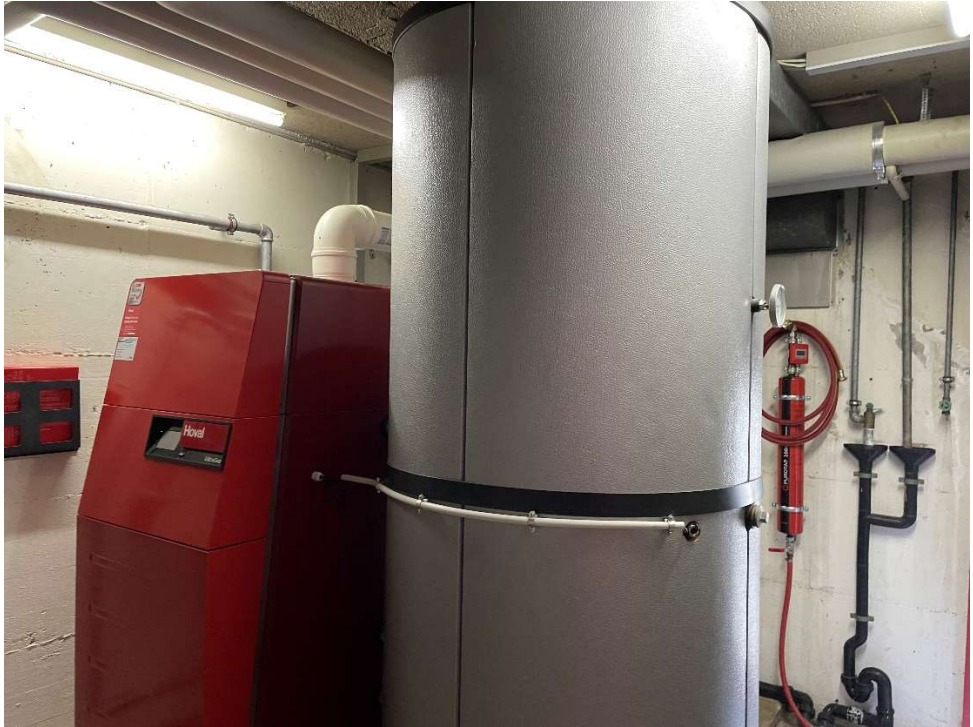
Bauteil Nr.	16	Thermischer Speicher
Beschrieb IST- Zustand	Visualisierung IST- Zustand	
<p>An den Heizkreis ist ein gedämmter Warmwasserspeicher für die Trinkwasseraufbereitung angeschlossen. Der Trinkwasserboiler hat zum Zeitpunkt der Begehung eine Temperatur von 40 °C angezeigt. Aufgrund von Legionellen ist dies hygienisch sehr bedenklich. Das Wasser wird über Zirkulation warmgehalten. Das ist energetisch unvorteilhaft, da das Gebäude nur sporadisch besetzt ist.</p> <p>Baujahr: keine Angaben</p> <p>Zustand: B-C</p>

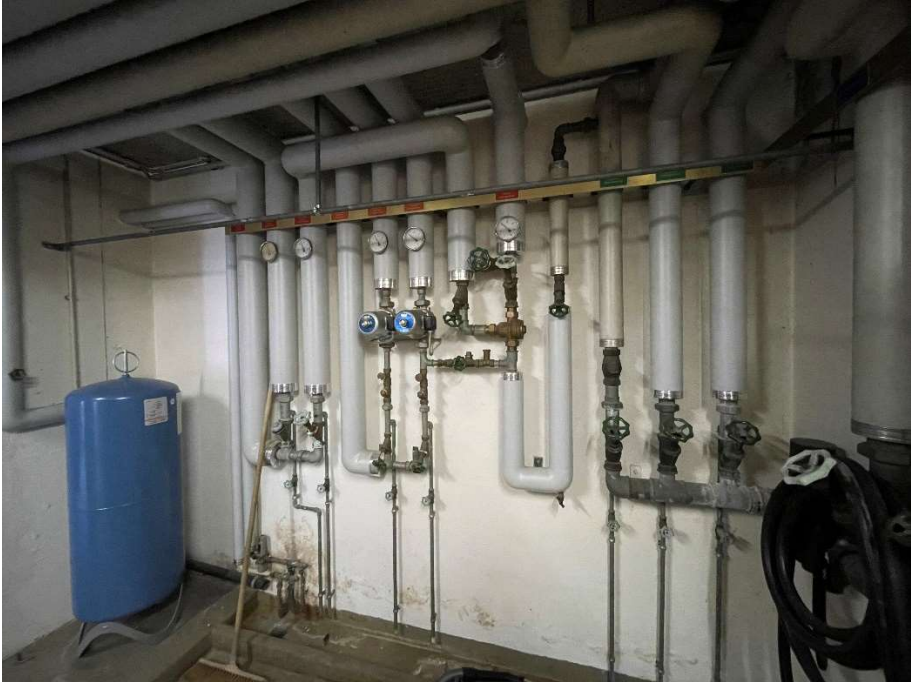
Bauteil Nr. 17	Kalt- und Warmwasserverteilung
Beschrieb IST- Zustand	Visualisierung IST- Zustand
<p>Die Trinkwasserverteilung befindet sich im Heizungsraum. Die wärmeleitenden Leitungen und Armaturen sind gedämmt. Es empfiehlt sich ein Rohrschnitt der Horizontalverteilung, um den Zustand des Leitungsmaterials beurteilen zu können.</p> <p>Baujahr: keine Angaben</p> <p>Zustand: B-C</p>

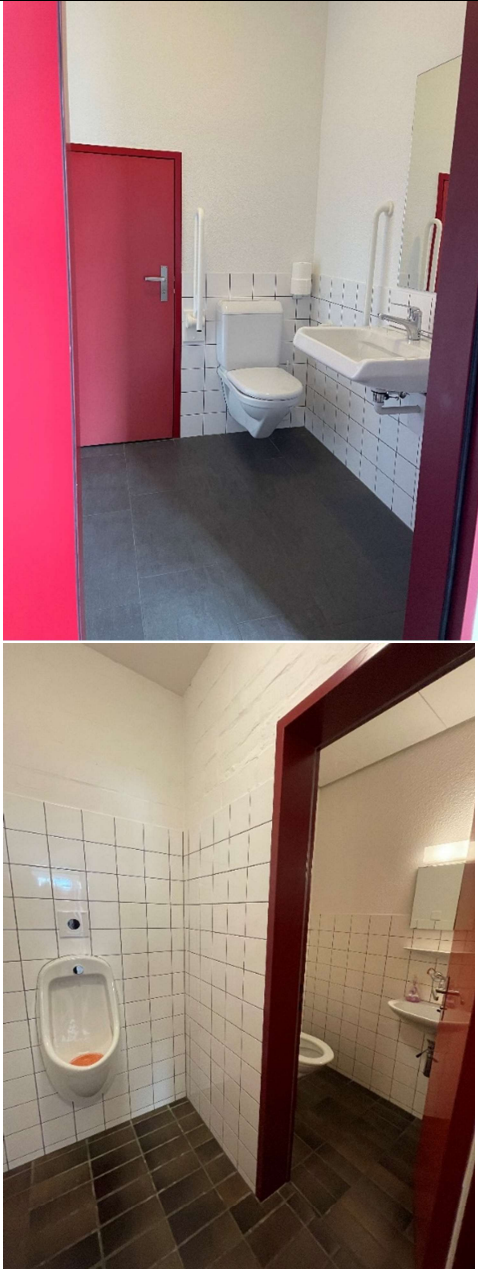
Bauteil Nr. 18	Allgemeine Sanitärapparate
Beschrieb IST- Zustand	Visualisierung IST- Zustand
<p>Die WC-Anlagen sind teilweise neu und weisen einen einfachen zweckmässigen Standard auf. Insgesamt sind die WC-Anlagen im Obergeschoss in einem akzeptablen Zustand und müssten in den nächsten Jahren nicht getauscht werden. Die Sanitäranlagen im Untergeschoss und Erdgeschoss sind angejährt und sollten erneuert werden. Ein grosser Teil der vorhandenen Duschen wird nicht genutzt, dadurch werden die Leitungen nur selten durchgespült. Nachdem es eine hohe Anzahl an Duschen gibt, sollte abgewogen werden, wie viele davon tatsächlich notwendig sind.</p> <p>Baujahr: keine Angaben</p> <p>Zustand: A-C</p>

Kosten Sanierung Sanitärapparate pro Stück 4'000 Fr.
