MZG Matzingen

Zustandsanalyse - Zusammenfassung

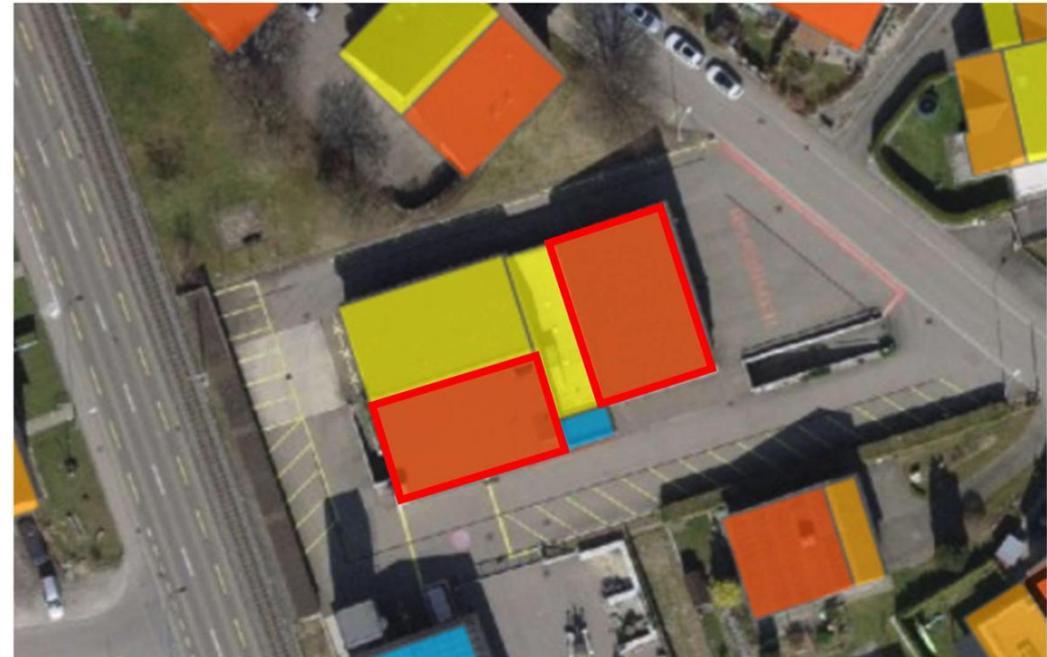
PV-Anlage

- Generell sind Dächer von Minergie-Erneuerungen gem. den neuen Anforderungen ab September 2024 mit möglichst viel PV zu belegen.
- Jahresproduktion (pot.) PV-Strom 60'000kWh
- Vorrangschaltung für Heizstab zur Heizungsunterstützung
- Theoretische Amortisation 18 Jahre

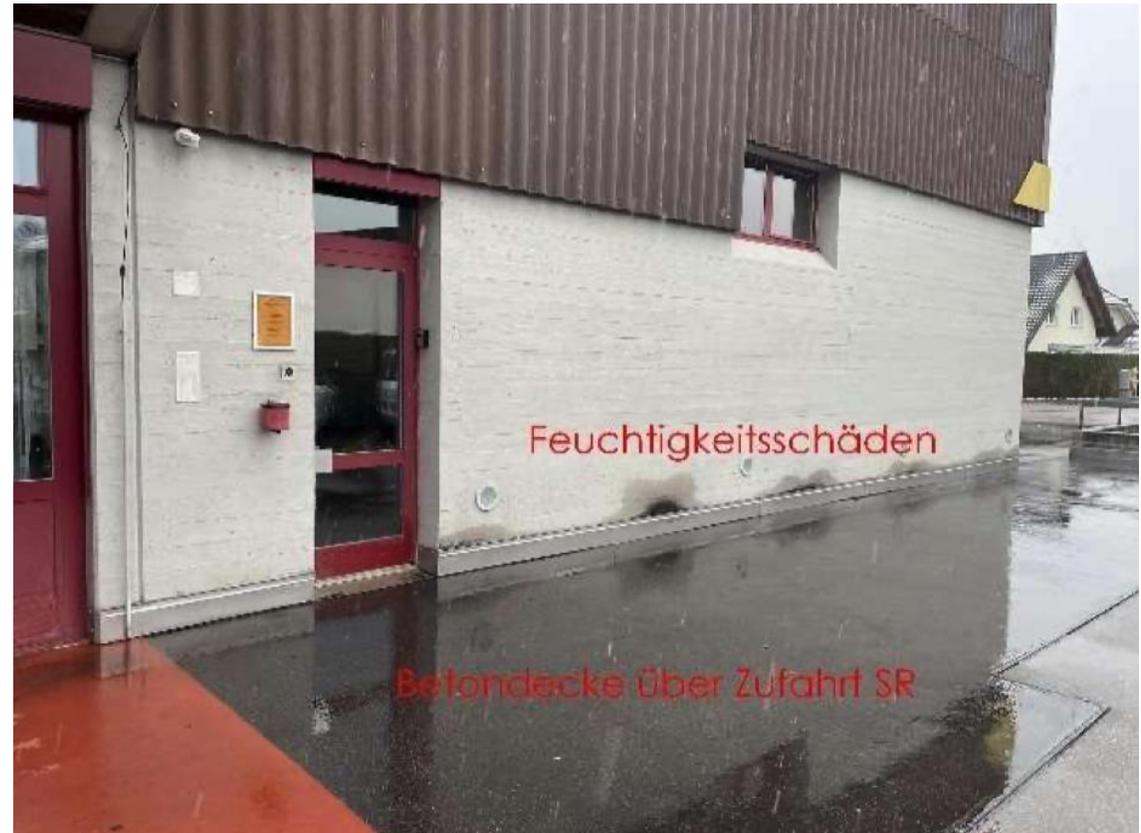
Feuchtigkeitsschäden Fahrzeughalle

- Fahrzeughalle, raumseitig im Sockelbereich der Gebäudeaussenwand Bauschäden durch Feuchtigkeit - Verfärbungen (Schimmelbefall) und Abplatzungen der Betonoberfläche
- Wahrschl. undichte Sockelausbildung
- Sondagen notwendig

Sanierung Feuchteschäden	CHF 50'000.-
Sanierung Boden Fahrzeughalle	CHF 30'000.-
Brandschutz	CHF 160'000.-
Planung/ Bauleitung	CHF 30'000.-
Unvorhergesehenes	CHF 30'000.-
Gesamtkosten	CHF 300'000.-

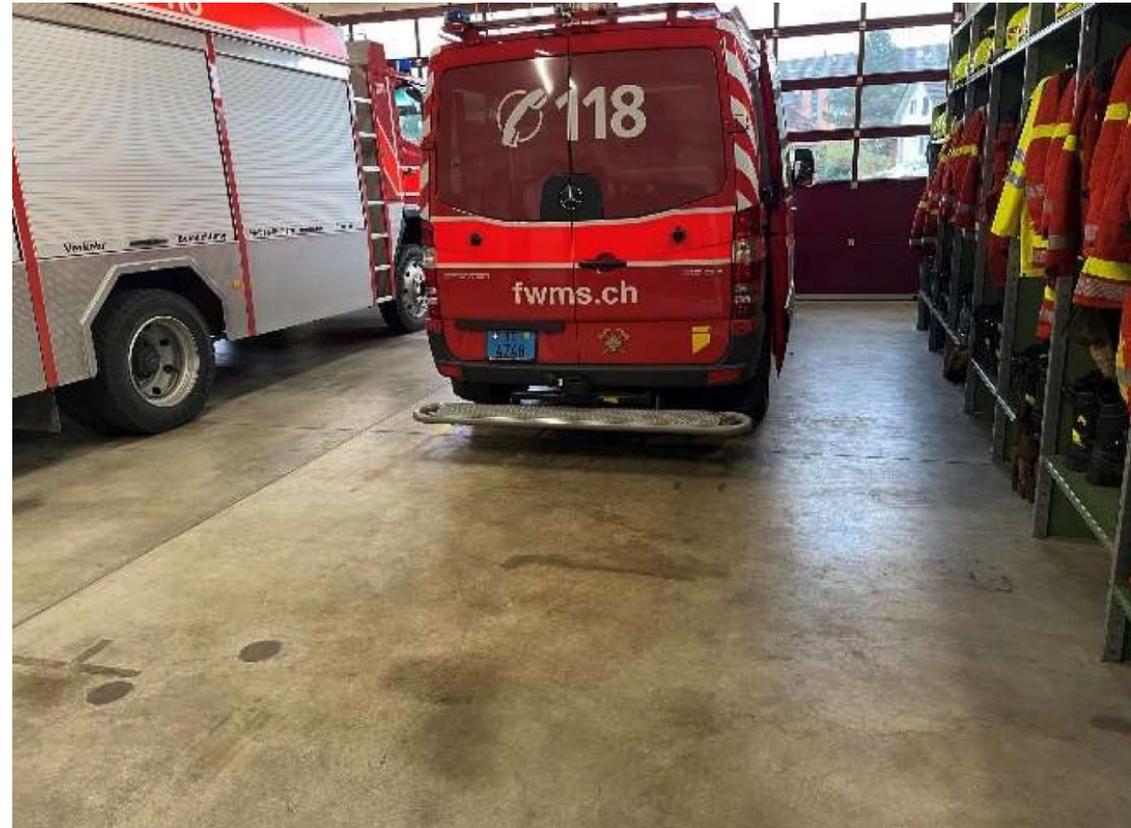
Bodenversiegelung Fahrzeughalle

- Bodenversiegelung abgenutzt und nicht mehr zu sanieren (Öl, Weichmacherwanderung)
- Entsorgung PCB-haltige Dilatationsfugen
- Neuversiegelung Fahrzeughalle
