Zustandsanalyse und Sanierungskonzept

23064: Ruggenbühlstrasse 10, 9548 Matzingen

Auftraggeber	Gemeinde Matzingen Altholzstrasse 7 9548 Matzingen
VerfasserIn	3- Plan Haustechnik AG Simone Zauner / Christoph Bollinger Albert-Einstein-Strasse 15 8404 Winterthur
Datum	19.12.2023
Version	0
Geprüft/Freigegeben	chb

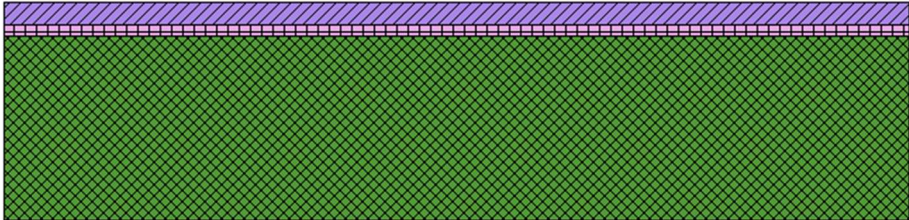
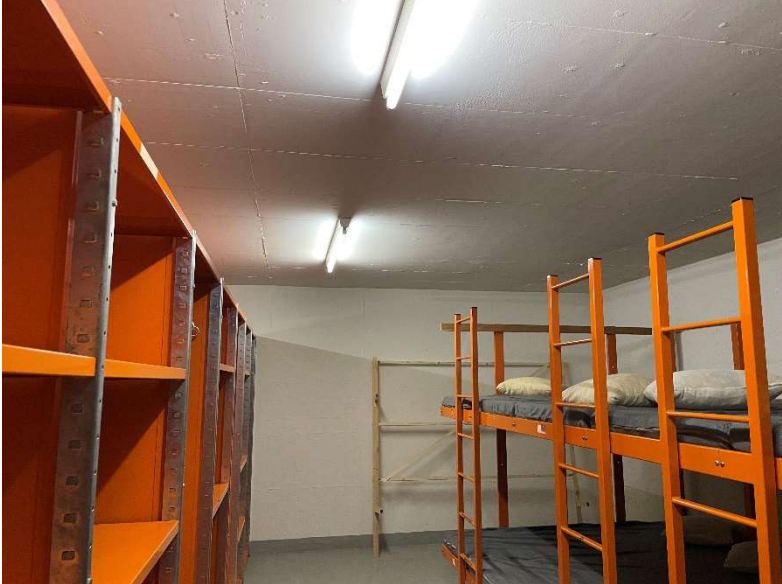
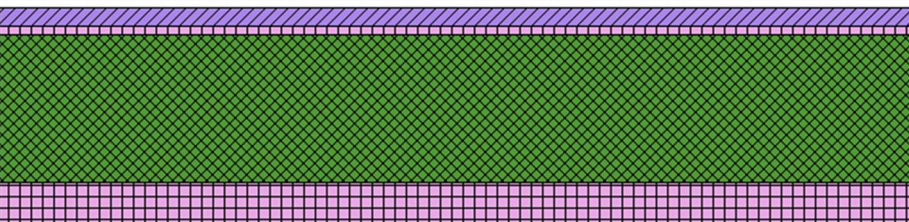
Bauteil Nr. 1	Boden gegen Unbeheizt
<p>Beschrieb IST- Zustand</p> <p>Visualisierung IST- Zustand</p> <p>Innen</p>

<p>Annahme:</p> <ul style="list-style-type: none"> -Bodenbelag -Estrich ca. 4 cm -PE-Folie - Kork ca. 2 cm - Betontragwerk 35 cm <p>U-Wert: 0.9 W/m²K</p>	<p>Zustand C</p>
<p>Beschrieb sanierter Zustand</p> <p>Visualisierung sanierter Zustand</p> <p>Innen</p>

<p>Querschnitt n° 1 100%</p> <p>Aussen</p> <ul style="list-style-type: none"> -Bodenbelag -Estrich ca. 4 cm -PE-Folie - Styropor ca. 2 cm - Betontragwerk 35 cm -TEKTALAN 10 cm <p>U-Wert: 0.25 W/m²K</p>	<p>Kosten Sanierungsmassnahmen: 150 Fr./m²</p>

Das Tragwerk gegen unbeheizt besteht aus Beton. Darauf befindet sich wahrscheinlich ein Fussbodenaufbau mit Zementestrich und 2 cm Dämmung (Kork o.ä.). Für die Sanierung des Bauteils sollte eine Dämmung (beispielsweise TEKTALAN) unter dem Tragwerk angebracht werden. Die notwendige Fläche muss noch bestimmt werden. Damit kann ein U-Wert von 0.25 W/m²K erreicht werden.

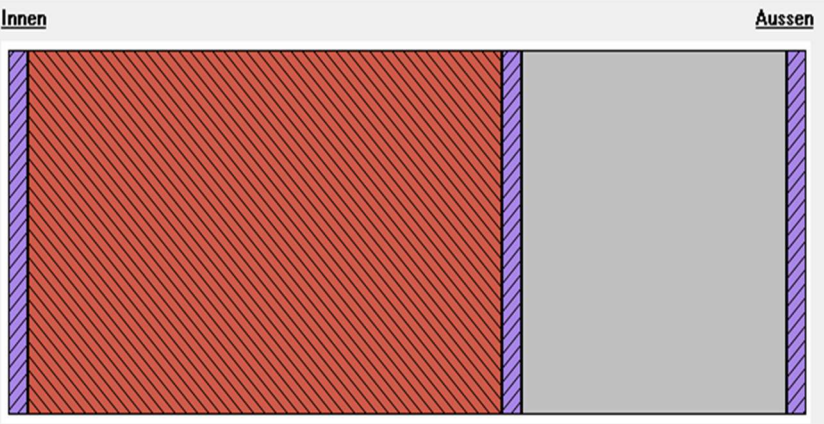
Zustand	C
Beschrieb sanierter Zustand	Visualisierung sanierter Zustand
<p>Annahme:</p> <ul style="list-style-type: none"> - Innenputz - 25 cm Backstein - Aussenputz - Steinwolle 14 cm - hinterlüftete Ebene - Fassadenbekleidung <p>U-Wert: 0.2 W/m²K</p>	<div style="display: flex; justify-content: space-between; font-size: small;"> <u>Innen</u> <u>Aussen</u> </div>

Kosten Sanierungsmassnahmen: Fläche 459 m² á 320 Fr./m² - 147'000 Fr.

Auf die ungedämmte Backsteinfassade kann eine Steinwolledämmung oder eine andere Art von Isolation angebracht werden, um die Wärmeverluste über die Fassade zu verringern.

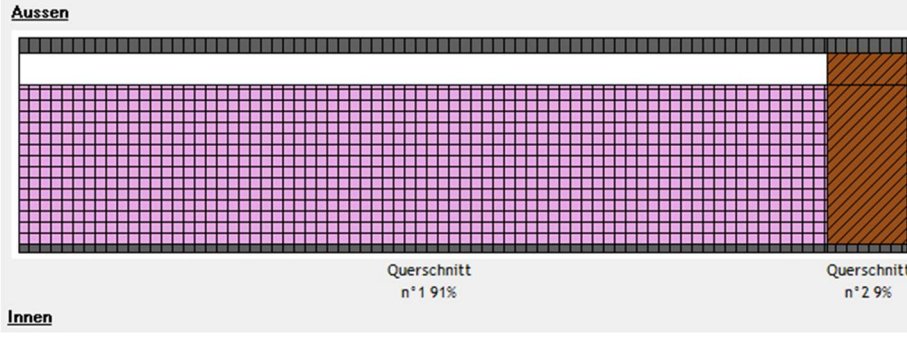
<p>Zustand</p>	<p>C</p>
<p>Beschrieb sanierter Zustand</p> <ul style="list-style-type: none"> - Blech/Dachziegel - Luftschicht/Lattung 4 cm - Dämmung Steinwolle 20 cm - Dampfbremse <p>U-Wert: 0.2 W/m²K</p>	<p>Visualisierung sanierter Zustand</p>

<p>Kosten Sanierungsmassnahmen: Fläche 582 m² á 350 Fr./m² - 203'700 Fr.</p>	
<p>Das bestehende Dach ist geringfügig mit 5 cm Glaswolle gedämmt. Die Faserzementplatten im Steildachbereich wurden wahrscheinlich im Laufe der Jahre ersetzt. Um das Dach energetisch zu optimieren, empfiehlt sich ein neuer Dachaufbau mit Zwischen- und Aufsparrendämmung.</p>

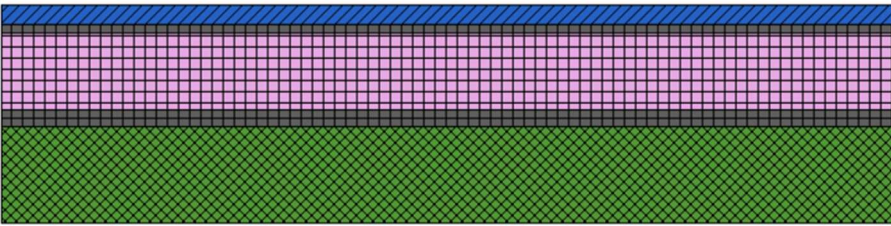
Zustand	C	
Beschrieb sanierter Zustand	Visualisierung sanierter Zustand	
<ul style="list-style-type: none"> - Gehbelag 3 cm - Sand Kies 2 cm - Bauzeitabdeckung - EPS 16 cm - Dampfbremse 0.05 cm - Beton 20 cm <p>U-Wert: 0.19 W/m²K</p>	<p>Aussen</p>

<p>Innen</p>	
<p>Kosten Sanierungsmassnahmen: Fläche 88 m² á 250 Fr./m² - 22'000 Fr.</p>		
<p>Das bestehende Dach ist mit 5 cm Dämmung gedämmt. Um das bestehende Flachdach energetisch zu optimieren, muss der bestehende Aufbau bis auf die Betonschicht entfernt werden. Das Dach kann</p>

beispielsweise mit 16 cm EPS-Dämmung isoliert werden. Damit kann ein U-Wert von ca. 0.19 W/m²K erreicht werden.
